# **建设项目竣工环境保护验收调查报告**

**项目名称：750kV 日月山变电站 330kV 送出工程**

**建设单位：国网青海省电力公司**

**编制单位：北京中环格亿技术咨询有限公司**

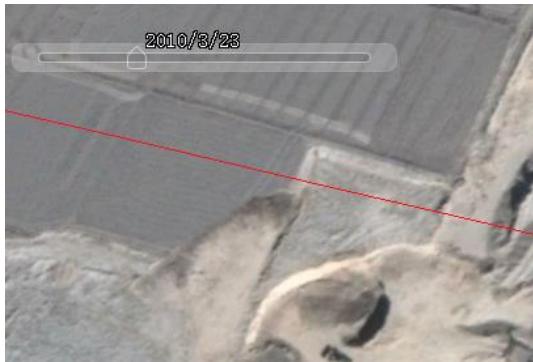
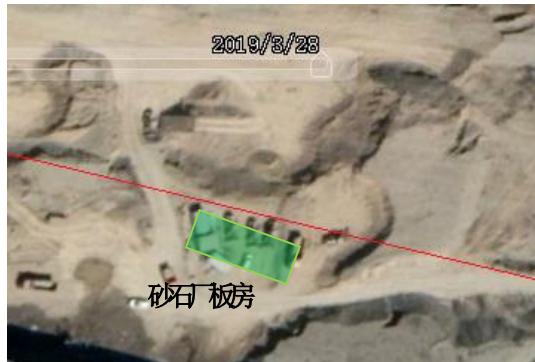
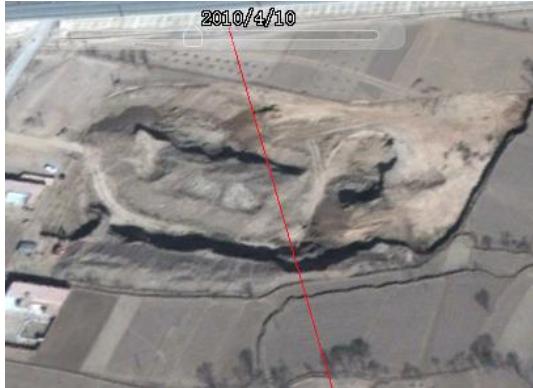
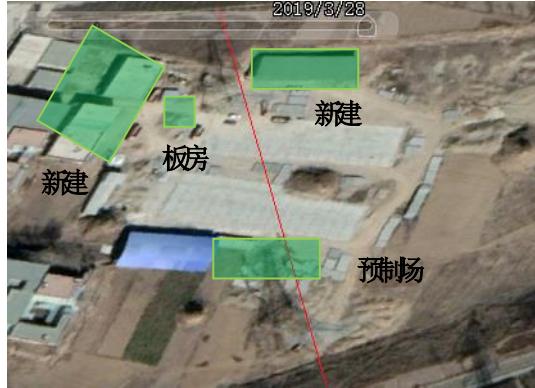
1、新建日月山变东侧砂石厂板房

序号	所在行政区	敏感点名称	与边导线垂直投影水平距离(m)		杆塔号	方位	线高 (m)	敏感点描述	
			环评	实际					
<b>月石Ⅱ线(日月山~大石门330kV线路工程)</b>									
1	湟中县	日月山变东侧砂石厂板房		1.5	3-4	右	19.5	新建(见图2.6-1中1),一层平顶(房高2.5m)侧对	
2		多巴镇康城村 拆迁约4户,拆迁后南侧约20m		6.0	12-13	左	37.5	新建房屋(见图2.6-1中2),二层平顶(房高5.5m)侧对	
				4.0		右	37.5	新建活动板房,一层平顶(房高2.5m)侧对	
				12.0		右	37.5	新建房屋(见图2.6-1中2),二层平顶(房高7.2m)正对,调查范围3户,二、三层房屋	
				线下	13-14	—	19.5	新建预制厂办公房(见图2.6-1中2),一层平顶(房高3.6m),无人住	
<b>月发Ⅰ线和恒发Ⅰ线(日月山~再生铝330kV线路工程)</b>									
3	湟中县	多巴镇马申口	东南侧约30m	不在调查范围					
4		共和镇押必村	西侧约65m	12.0	月发Ⅰ线 27-28	左	88.0	护神庙,一层平顶(房高2.5m)正对	
				2.5		右	88.0	羊棚,一层平顶(房高4.5m)侧对,后面为一层平顶房屋	
				线下		—	57.0	山神庙,一层平顶(房高4.5m)侧对	
5		大才乡上湾村	东侧约25m	15.0	月发Ⅰ线 29-30	右	82.0	牛棚,一层平顶(房高2.5m)侧对

注: 1、表中敏感点均为监测点, 且均为电磁环境类、声环境类敏感目标; 2、方位左右按塔基号从小往大方向确定; 新建房屋界定利用 google earth 历史影像图确定, 具体见图 2.6-1。

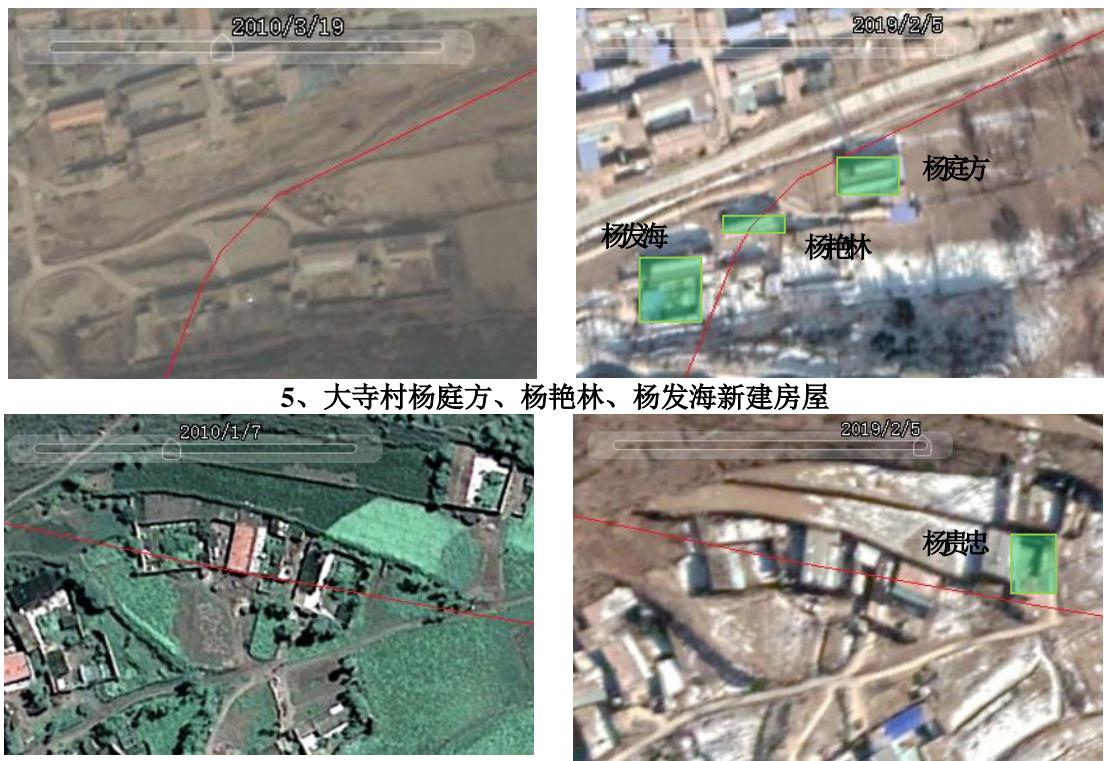
6、松家沟村杨贵忠新建房屋  
图 2.6-1 工程线路附近新建房屋界定图

线下		—	50.0	新建(见图 2.6-1 中 5), 杨庭方, 一层尖顶(房高 3.0m) 侧对
				线下		—	50.0	新建(见图 2.6-1 中 5), 杨艳林, 一层平顶(房高 3.0m) 侧对
				3.0		右	45.0	新建(见图 2.6-1 中 5), 杨发海, 一层平顶(房高 3.0m) 侧对
21	大通县	海子沟乡松家沟 村		线下	25-26	—	97.0	杨福忠, 一层平顶(房高 3.5)
				3.0		左	90.0	新建(见图 2.6-1 中 6), 杨贵忠, 一层平顶(房高 4.0) 侧对, 调查 范围 2 户, 平房
				线下		—	97.0	山成录, 一层平顶(房高 4.5)
				线下		—	97.0	山成福, 一层平顶(房高 3.3)
				17.0		右	105.0	山发祖, 一层平顶(房高 3.3) 侧 对, 查范围 2 户, 平房

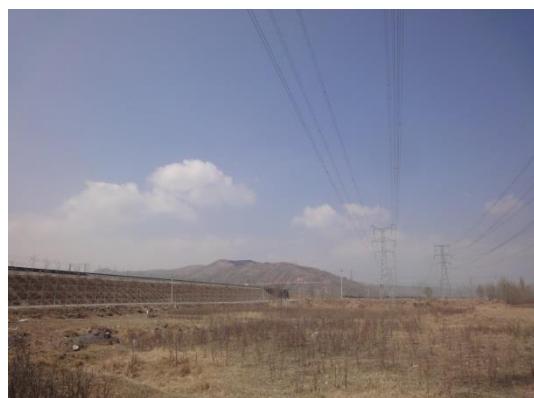
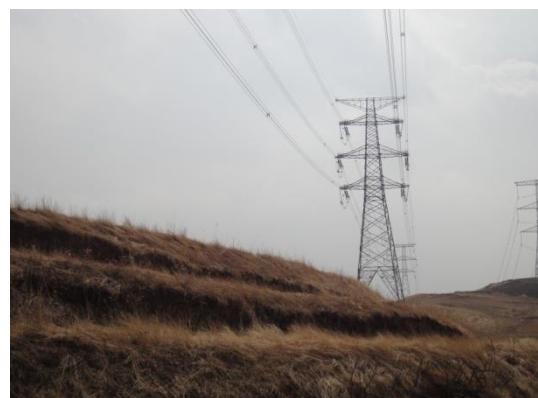
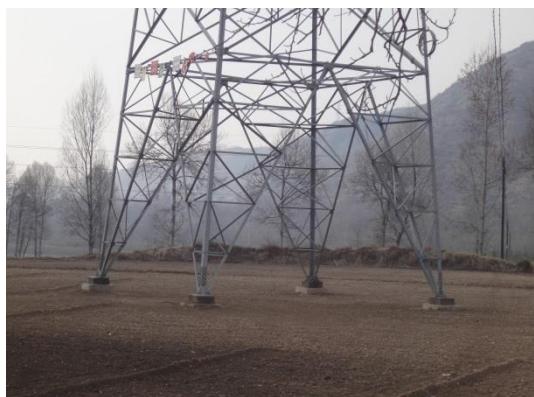
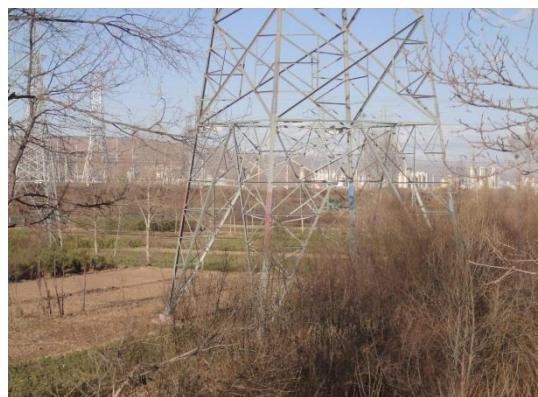
图 6.2-1 工程沿线生态环境调查现状

本工程所在区域自然植物共有 100 余种，分属 27 个科 60 个属。其中，最大的科为禾本科，含 11 属 17 种，最大的属为蒿属，有 7 种。典型的植物群落有短花针茅+蒿类、短花针茅+赖草以及细裂叶莲蒿+赖草、针茅等。植被区系以北温带分布为主，约含 16 属，占四分之一以上。主要特点是系列不完整，次生性强，随气候年季变化明显，易于改造。现有自然植物中，有灌木和半灌木 13 种。它们是驼绒藜、小叶铁线莲、川青锦鸡儿、短叶锦鸡儿、甘蒙锦鸡儿、红花岩黄茂、西伯利亚白刺、红砂、北方枸杞、中亚紫苑木、灌木小甘菊、灌木亚菊、细裂叶莲蒿、芨芨草等。其中以川锦鸡儿和细裂叶莲蒿形成群落，所占面积较大。

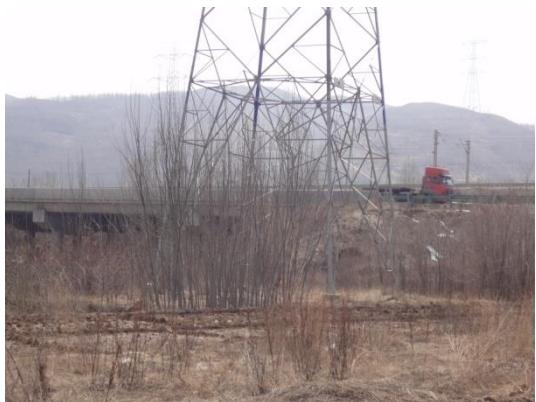
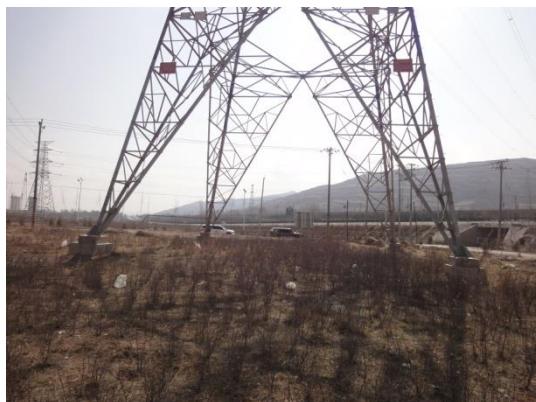
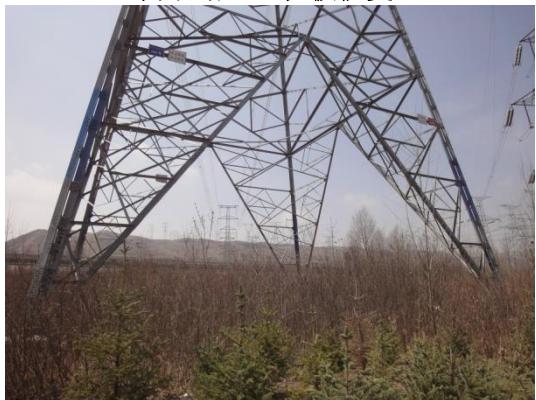
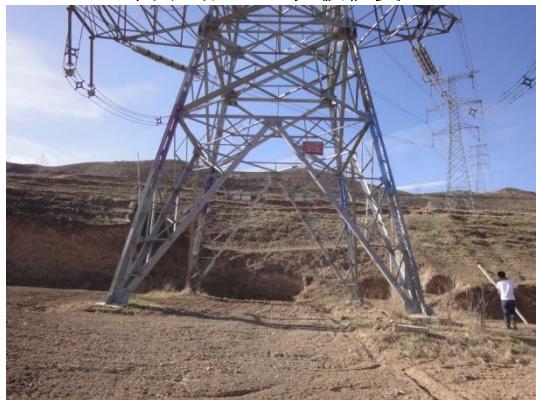
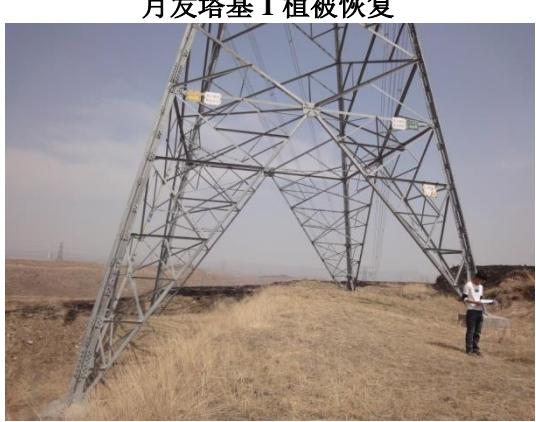
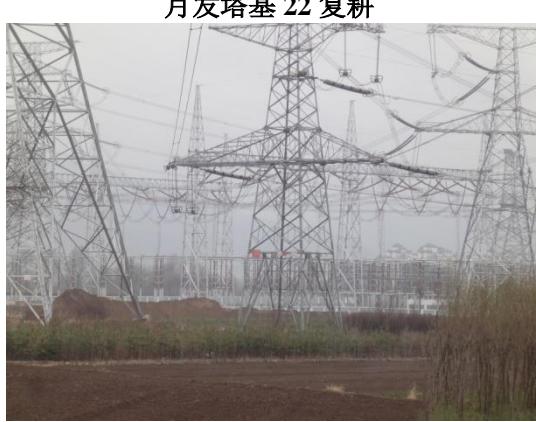
图 6.2-2 塔基下方植被恢复情况

经调查，塔基四脚所占土地被占用后变为工业用地。建设单位已按国家有关规定办理了相关手续。施工结束后，塔基下方已复耕。施工结束后塔基下生态恢

月石塔基 3 植被恢复

月石塔基 12 植被恢复

月发塔基 1 植被恢复

月发塔基 22 复耕

恒发塔基 33 植被恢复

月源塔基 3 复耕

建议建设单位继续对已采取的边坡防护工程加强日常管理和维护，及时发现问题、及时解决，防止生态环境的破坏。

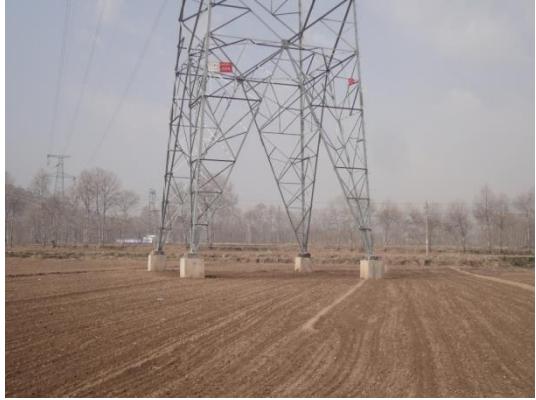
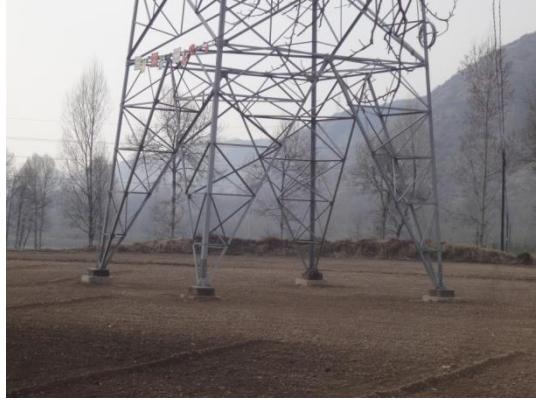
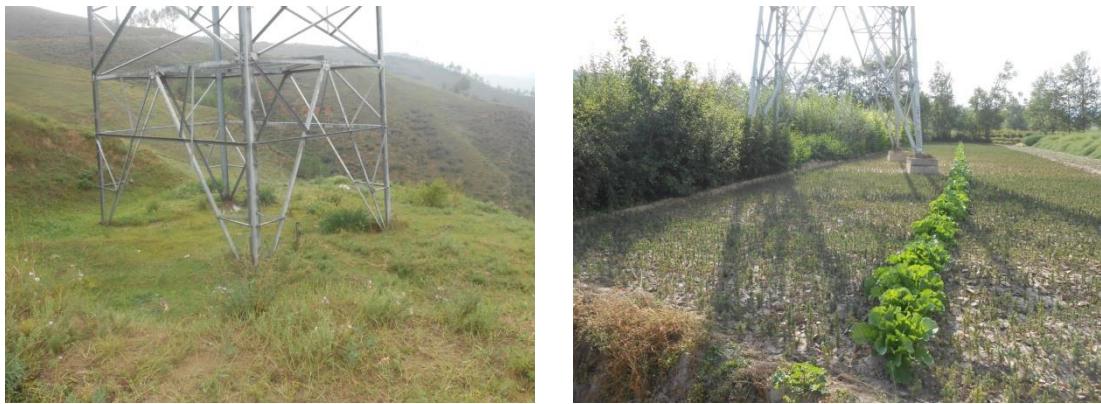
景丁塔基 5 复耕

景丁塔基 6 复耕

塔基植被恢复及复耕
