# 建设项目竣工环境保护验收调查报告

项目名称: 西宁~日月山 330kV 电磁解环工程

建设管理单位: 国网青海省电力公司建设公司

编制单位: 国电环境保护研究院有限公司

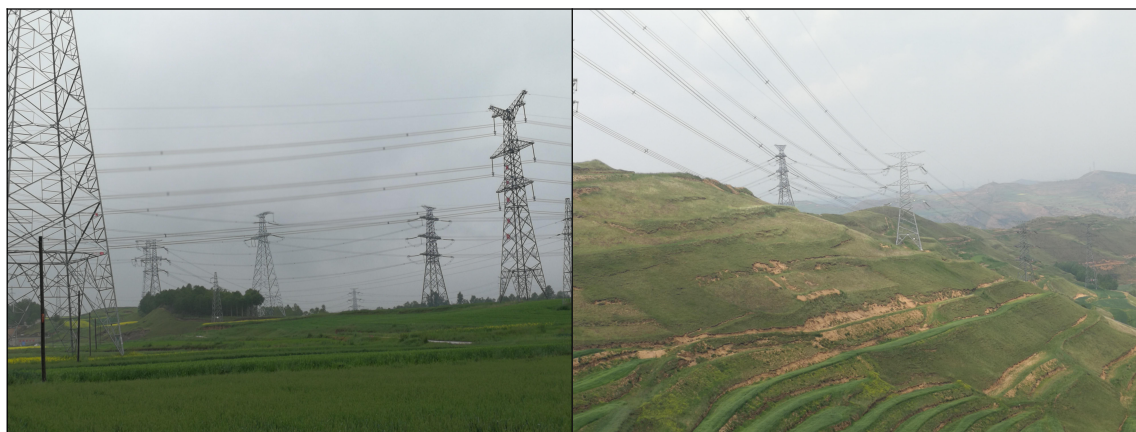
图 6-1 沿线经过区域现场情况

### 6.2 自然生态环境影响调查

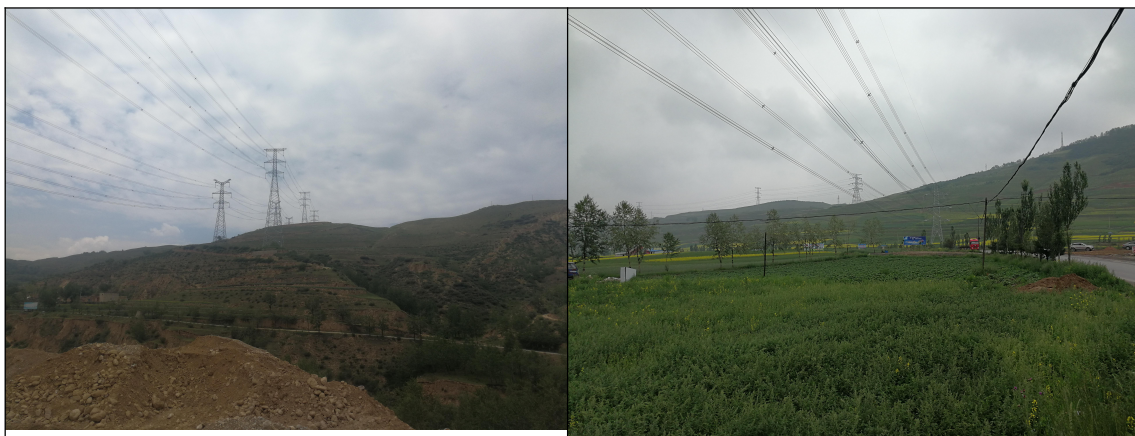
图 6-2 沿线采取的生态保护措施情况

线路沿线树种主要为杨树，在遇到树木时采用高塔跨越方式对树木进行保护。工程对生长高度不超过 2m 的树木及导线与树木（考虑自然生长高度）之间垂直距离大于 5.5m 的树木均不予砍伐走线通道，尽量选用间距较小的塔型、采用高塔（按照树木自然生长高度 25m）跨越、及护坡保坎等措施以减少塔基处施工土石方的开挖量。因此本工程的建设对沿线林业生态系统影响较小。沿线采取的生态保护措施情况见图 6-2。

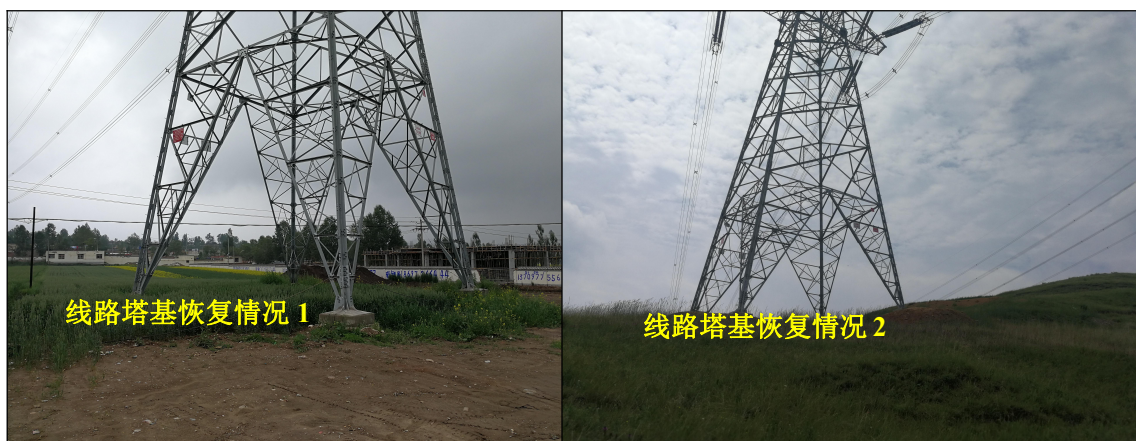
图6-3 塔基生态恢复情况

本期线路工程永久占地 $0.62\text{hm}^2$ ，临时占地 $0.4\text{hm}^2$ ，对塔基占地范围内的植被进行清理，工程在施工期均严格按照设计要求进行施工基面清理，杜绝了一切不必要的植被破坏和土地破坏，将施工造成的环境影响降到最低程度。同时，施工人员对表土层依次剥离按序回填，经夯实平整后基本上不存在弃土问题。少量余土堆存在塔基四周，压实。从现场踏勘看，塔基下方基本无弃土，生态恢复效果良好。具体塔基恢复情况见图6-3所示。

本期线路工程对塔基占地范围内的植被予以清理，工程在施工期均严格按照设计要求进行施工基面清理，杜绝了一切不必要的植被破坏和土地破坏，将施工造成的环境影响降到最低程度。施工单位已积极配合地方政府进行了迹地恢复与补偿工作。少量余土堆存在塔基四周，压实。从现场踏勘看，塔基下方基本无弃土，生态恢复效果良好。
